Ampliamento dell'edificio museale-espositivo in Frazione Valle Cima

AGGIORNAMENTO 2019

PROGETTO DEFINITIVO-ESECUTIVO

RELAZIONE ILLUSTRATIVA

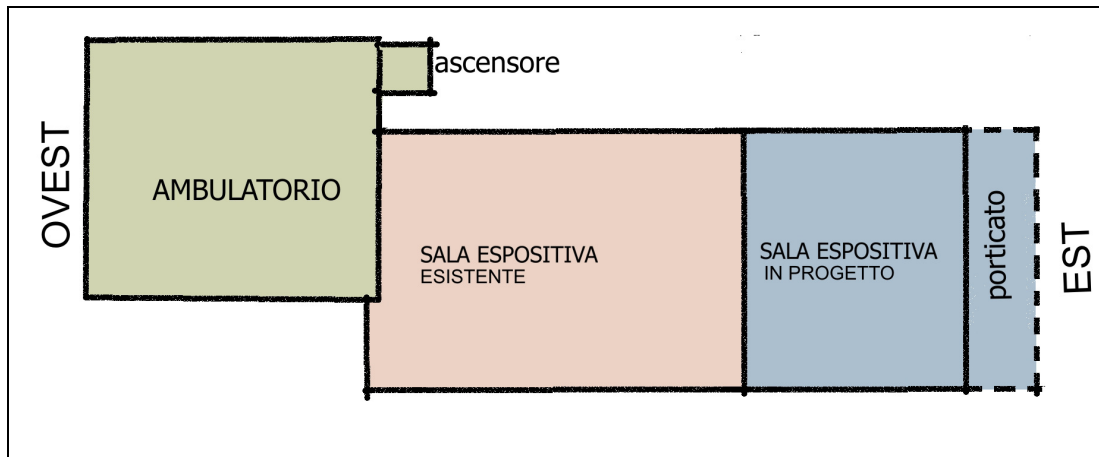
Figura 7.

Disegno schematico dell'edificio esistente e dell'ampliamento in progetto

Il nuovo corpo di fabbrica, posto sul lato est e di un solo piano fuori terra, è allineato con l'edificio esistente. Facendo un confronto con il progetto originario - di cui il presente progetto costituisce l'AGGIORNAMENTO 2019 – si deve notare che l'ampliamento è in totale proseguimento di quello esistente, e non è più traslato verso nord rispetto alla sala espositiva esistente.

La struttura portante dell'ampliamento sarà invece realizzata con pilastri in cemento armato rivestiti di legno, e copertura in legno lamellare uguale a quella esistente, per evidenti ragioni di continuità estetica e strutturale. Le pareti perimetrali saranno chiuse da ampie vetrate con telaio in alluminio anodizzato.

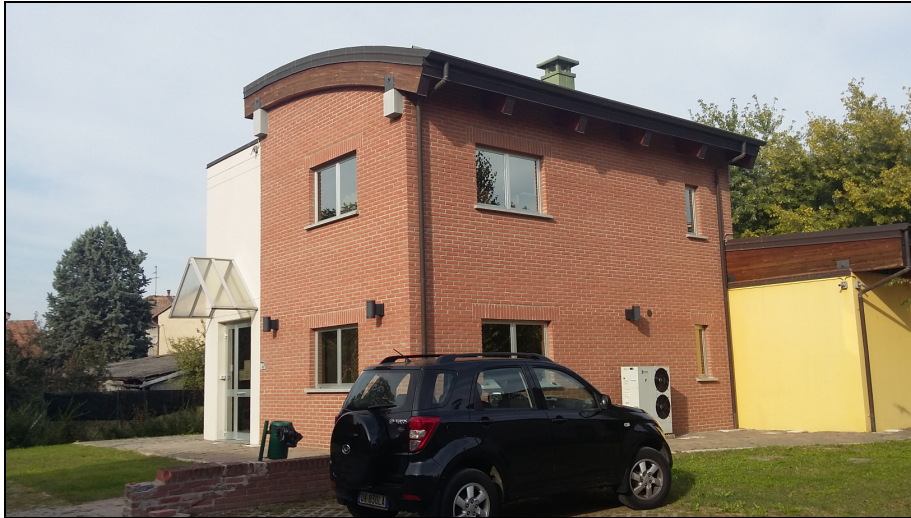
Figura 14. Facciata sud-ovest dell'edificio esistente: l'ambulatorio medico di due piani

Le figure seguenti illustrano i materiali impiegati nell'edificio esistente, che è stato costruito nell'anno 2006 e si trova in ottime condizioni dal punto di vista strutturale, impiantistico ed estetico.

La struttura portante dell'edificio, oltre alle fondazioni realizzate con travi continue in calcestruzzo armato, è costituita da murature in laterizio semipieno, con pannelli isolanti intermedi e rivestimento esterno in mattoni faccia a vista. I pilastri del porticato esterno sono stati realizzati in calcestruzzo armato, anch'esso rivestito con mattoni a vista.

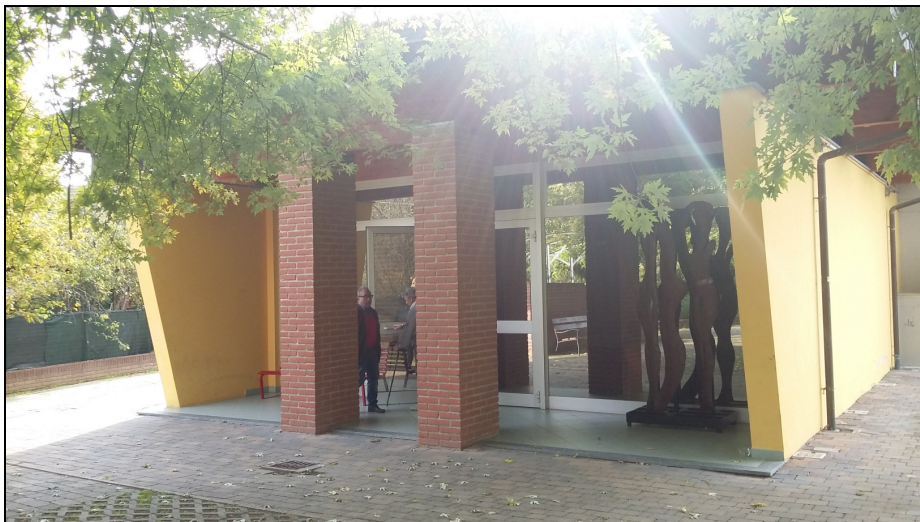
Figura 15. Facciata est dell'edificio esistente: ingresso principale del museo oggetto di ampliamento

Dal momento che il comune ha ora acquistato il sedime posto a confine, non sussiste più l'obbligo di traslazione. Il porticato d'ingresso dell'edificio esistente sarà riproposto in modo pressoché uguale sulla facciata principale dell'ampliamento (prospetto est).

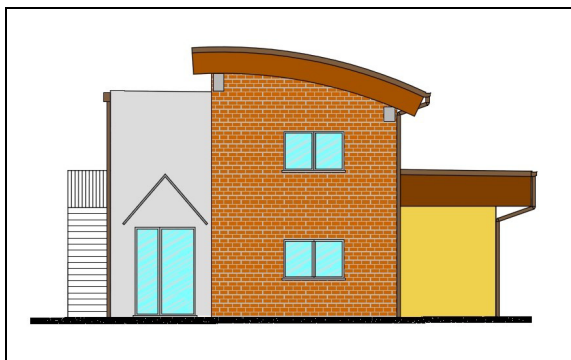
Figura 17. Stato di fatto: prospetto ovest

Il prospetto ovest dell'edificio resta del tutto inalterato, poiché l'edificio esistente copre interamente la vista dell'ampliamento sul lato opposto.

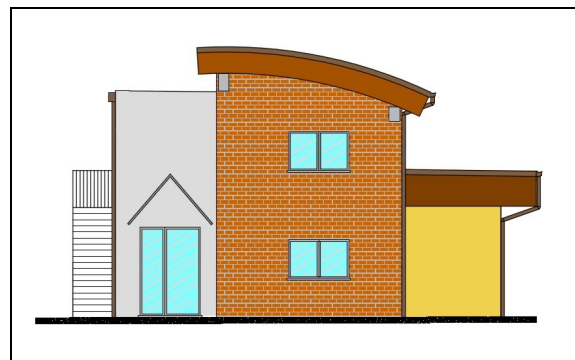
Figura 18. Progetto: prospetto ovest (inalterato)

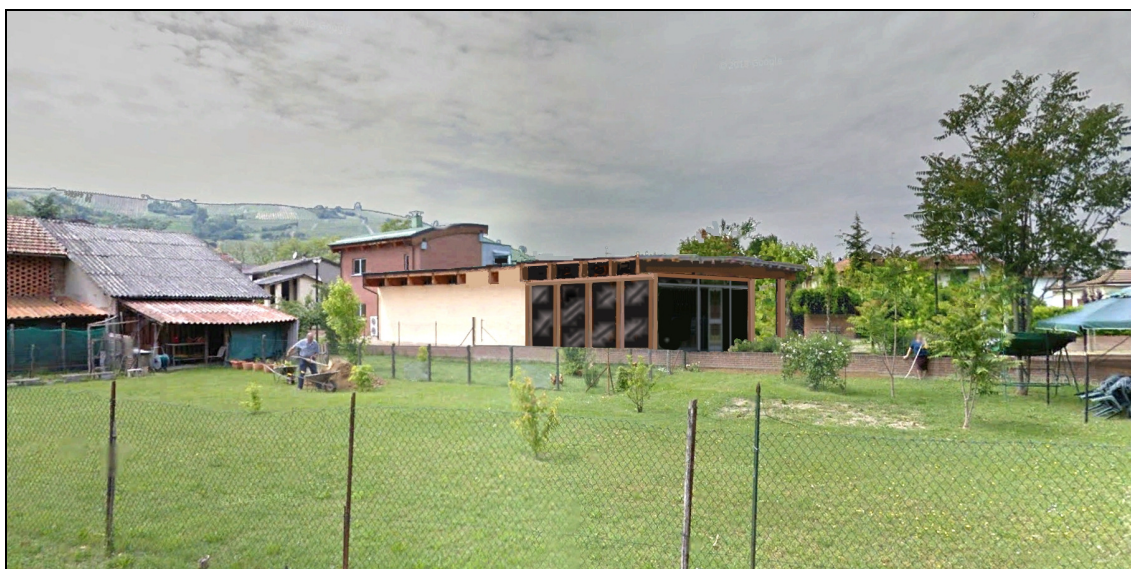
Figura 33. Rendering del presente progetto di ampliamento

Si riportano di seguito gli schemi di assetto planovolumetrico del progetto di ampliamento del museo, inseriti nel contesto ambientale.

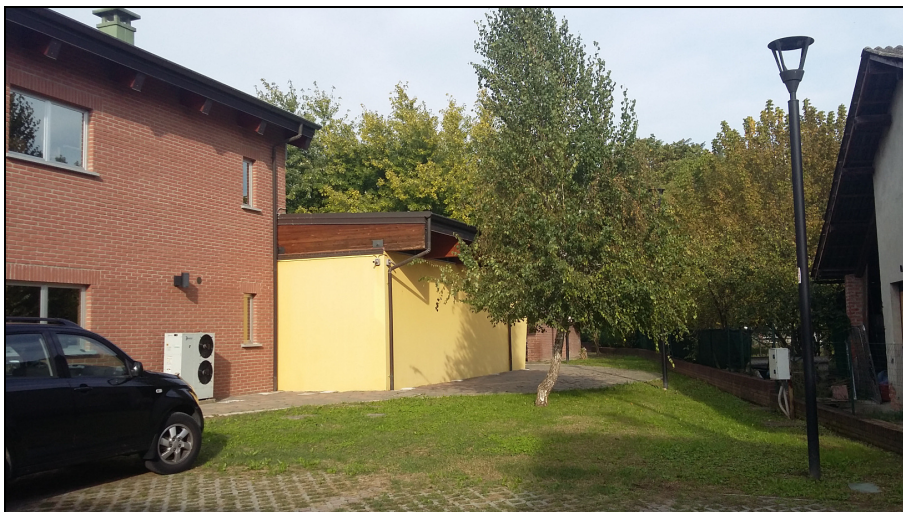
Figura 40. Prospetto sud: l'ambulatorio (parte con mattoni a vista) e la sala espositiva

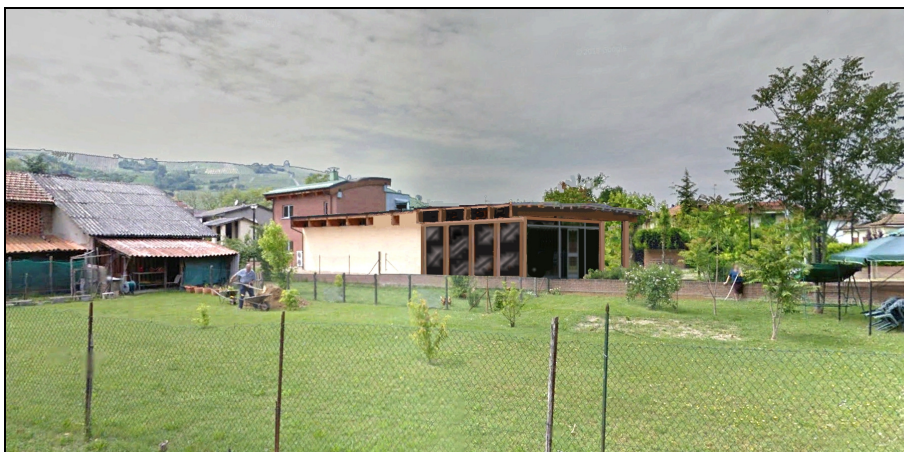
Figura 54. Vista della foto precedente con "rendering" dell'ampliamento
